Sachgebiet „Feuerwehren und Hilfeleistungsorganisationen“ der DGUV

Sicherheitshinweise für die Verwendung wasserführender Armaturen

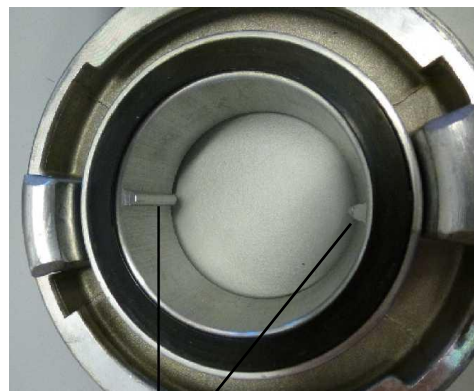
Das drehbar gelagerte Knaggenteil ist über einen innenliegenden Gewindestutzen mit dem Gehäuse verschraubt. Um diesen innenliegenden Gewindestutzen festzuschrauben oder zu lösen ist ein Spezialwerkzeug erforderlich, das an der Innenseite des Gewindestutzens die zwei Stege (**Bild 3**) greift.

Bild 3 (©KUVB) Innenliegender Gewindestutzen mit Stegen für Spezialwerkzeug

Von außen kann das Knaggenteil nicht festgezogen werden, da die Kupplung drehbar gelagert ist. Bei auf Grund des Unfalls bei weiteren Feuerwehren durchgeführten ersten Überprüfungen wurden mehrere lose Verschraubungen an verschiedenen wasserführenden Armaturen, die außer bei Feuerwehren u.a. auch beim THW vorhanden sein können, festgestellt.

Mindestens vor der ersten Inbetriebnahme und regelmäßig einmal innerhalb von 12 Monaten ist durch Sichtprüfung und Nachziehen die Befestigung des drehbaren Knaggenteils zu prüfen (siehe auch BGG/GUV-G 9102). Zu beachten ist, dass der Stutzen der Festkupplung mit drehbarem Knaggenteil komplett in das Rohr gedreht sein muss. Hierfür kann Spezialwerkzeug erforderlich sein.
